Explosionsgefahren bei holzbefeuerten Brandübungsanlagen

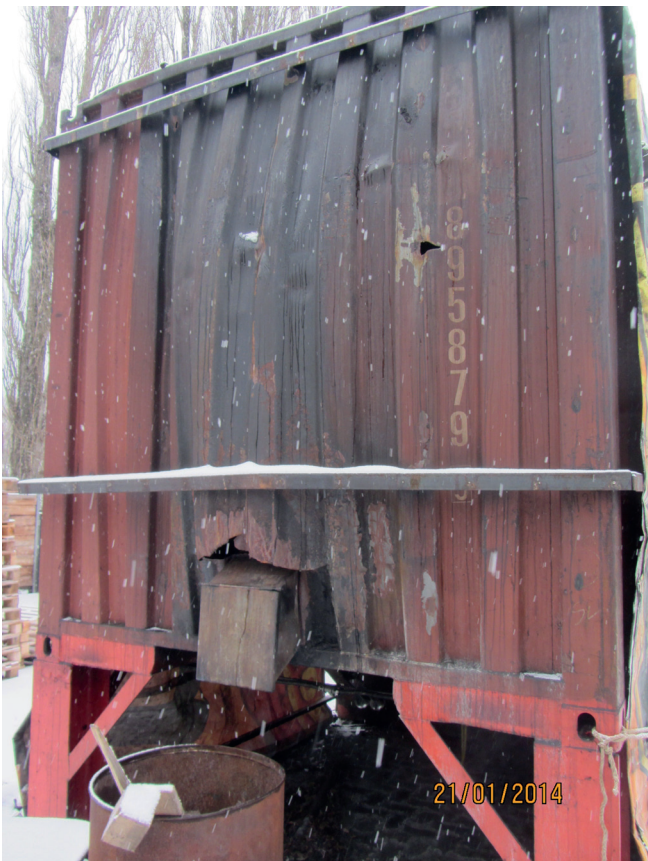
Bild 1: Brandraum, außen

Beim Betrieb einer holzbefeuerten Brandübungsanlage (BÜA) in einer deutschen Berufsfeuerwehr kam es zu einem explosionsartigen Brandereignis (Bilder 1 – 4). Der Ausbildungsbetrieb war an der BÜA zu diesem Zeitpunkt bereits beendet. Einsatzkräfte kamen daher nicht zu Schaden.

Zum Zeitpunkt der Explosion befand sich die BÜA bereits etwa eine Stunde in der Abkühlphase. Alle Türen und Öffnungen waren geöffnet. Im Brandraum lagen nur noch geringe Mengen Brandschutt. Außerhalb der Sichtweite vernahmten die Ausbilder einen lauten Knall. Durch die Explosion wurde der Brandraum beschädigt.

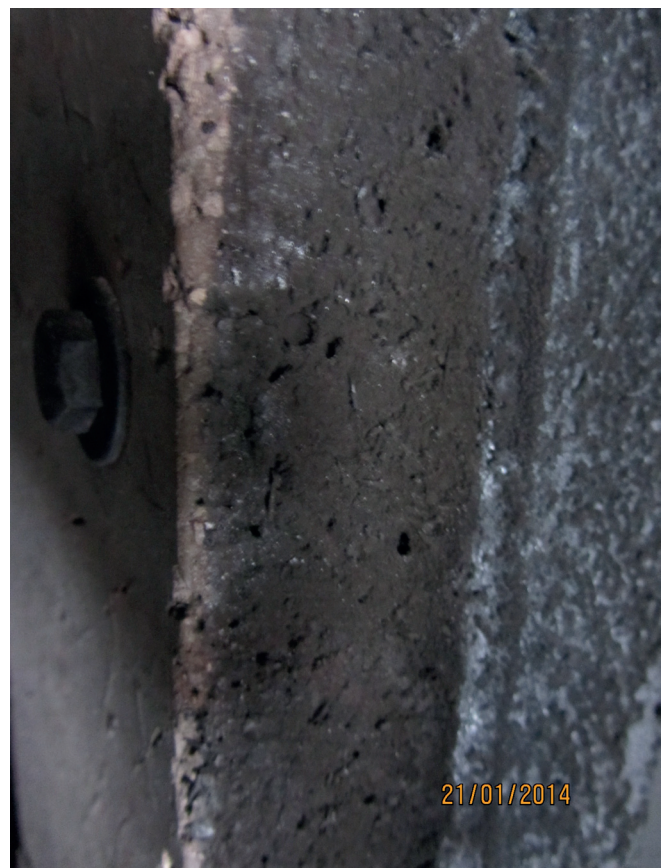
Bild 4: Schamottwand mit Verschraubung

Die Explosion wurde vermutlich dadurch erzeugt, dass unverbrannte Gase sich über Verschraubungsöffnungen bzw. eine gerissene Schweißnaht in einem nicht einsehbaren Hohlraum ansammeln konnten. (siehe Grafik, Seite 3)
