AustriAlpin Sicherheitshinweis

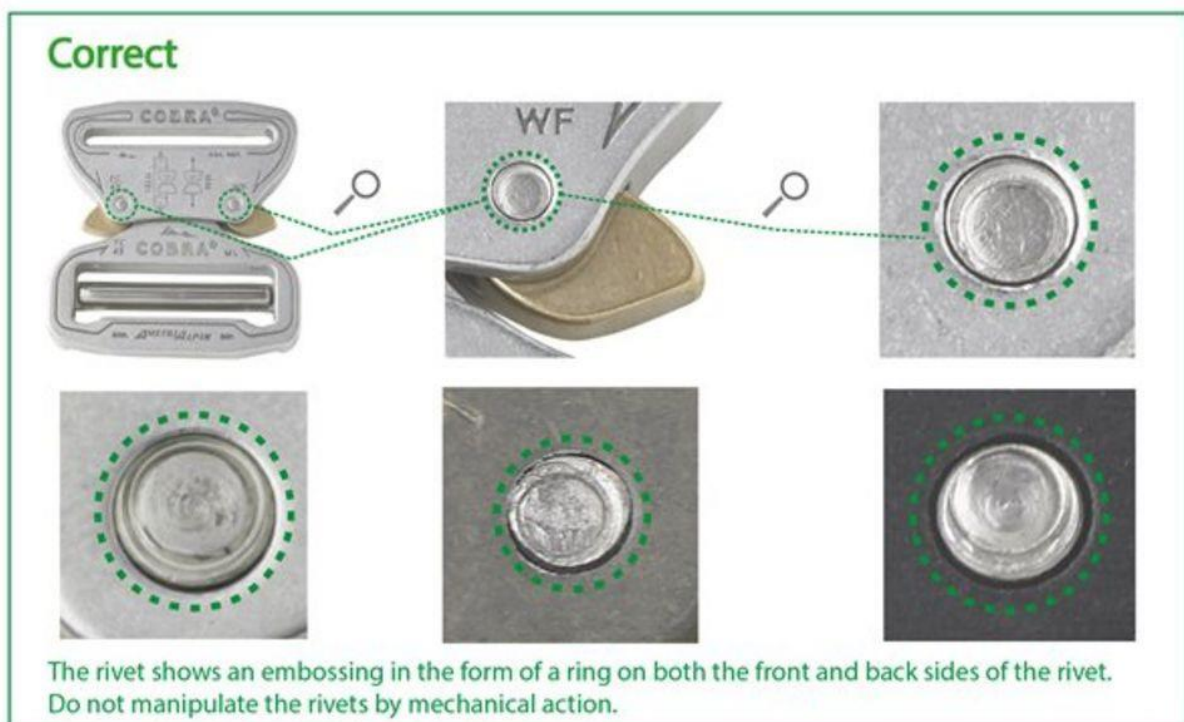
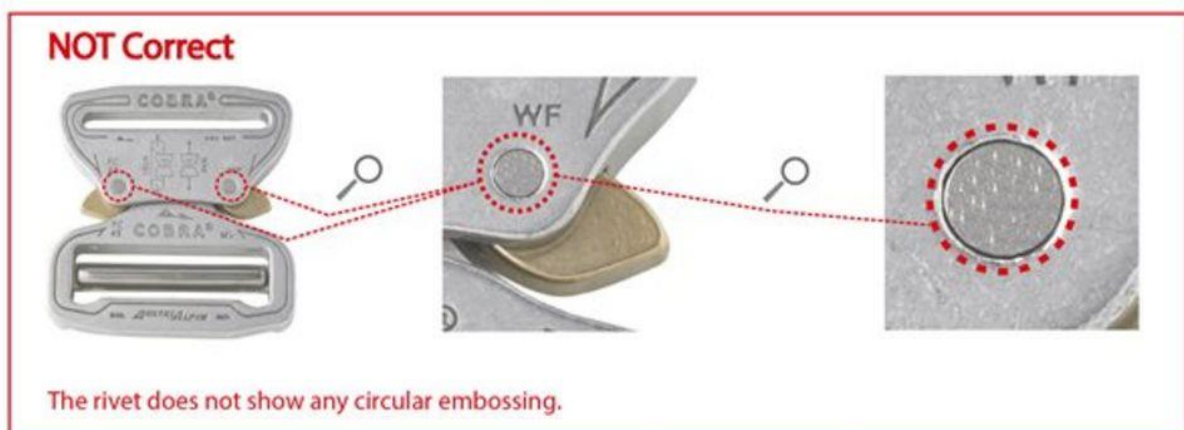
AustriAlpin teilt mit, dass „bei einem extrem kleinen Anteil der COBRA®-Schnallen weibliche Teile vorhanden sein können, an denen die Nieten nicht verpresst sind. Konkret wurde eine Schnalle aus zwei Millionen gefunden. Durch die nicht verpressten Nieten können sich die Clips lösen. Alle Versionen und Größen der COBRA®-Schnallen können betroffen sein. Da die 100%ige Funktion, Leistung und Sicherheit höchste Priorität für uns hat, bitten wir alle Kunden und Endbenutzer der COBRA®-Schnallen, folgende Sichtprüfung durchzuführen.“

Bitte führen Sie eine Sichtkontrolle anhand der vorstehenden Unterlage an folgenden Auffanggurten

PASA 1 ; PASA 2 ; PASA 10 ; PASA 51 ; PASA 53 ; PASA 100; PASA 500 sowie der Rettungstragen 12167_COBRA und 12169_COBRA

durch!

Sollten Sie einen solchen Mangel erkennen, wenden Sie sich bitte unverzüglich an [AustriAlpin](#)
