# INFO - Blatt

## Quetschstelle am TS-Schlitten

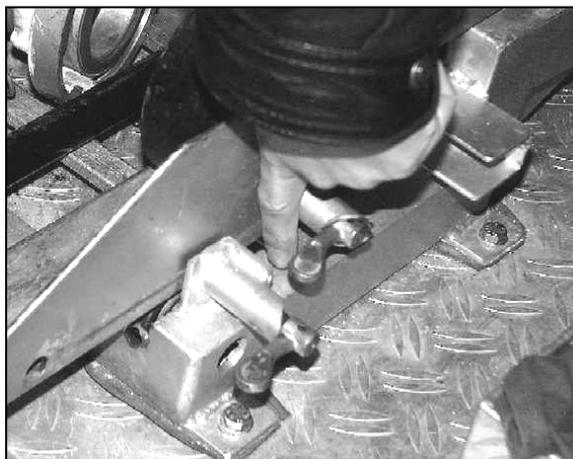
Zwischen den Pumpen- und Pumpenschlittenverriegelungen von Tragkraftspritzenfahrzeugen (TSF) und Löschgruppenfahrzeugen (LF 8, LF 16-TS) befinden sich z. T. Quetschstellen, die zu Unfällen führen können: Ein Feuerwehrangehöriger A betätigt den unten liegenden Schnappstift der Pumpenschlittenverriegelung. Kaum hat er die Verriegelung gelöst, wird der Schlitten mit Tragkraftspritze (TS) von einem anderen herausgezogen. Der Schnappstift der oben liegenden TS-Verriegelung bewegt sich dabei auf die Pumpenschlittenverriegelung zu und klemmt die Finger vom Feuerwehrangehörigen A zwischen den beiden Schnappstiften ein, siehe Bild 1. Quetschungen, Risswunden und Brüche sind in der Regel die schmerzhaften Folgen solcher Aktionen.

Bild 1: Quetsch- und Scherstelle

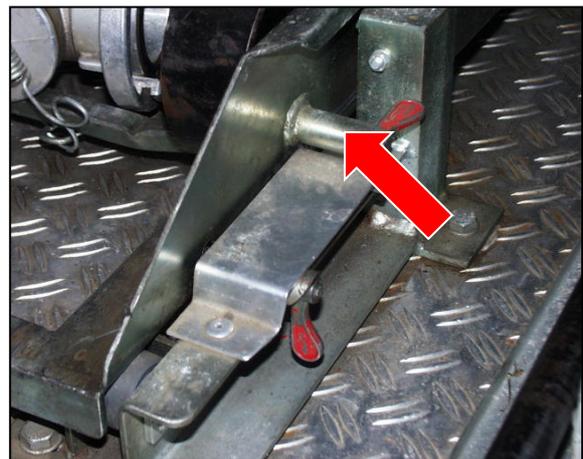
Bild 2: Montiertes Abweisblech

Mit einfachen Mitteln lässt sich diese Quetsch- und Scherstelle beseitigen:

Über den Schnappstift der Pumpenschlittenverriegelung wird ein Abweisblech o. ä. montiert, siehe Bild 2. Dadurch wird der Quetschstellenbereich abgedeckt und die Finger des Feuerwehrangehörigen A werden beim Herausziehen des Schlittens lediglich weggeschoben.
