INFO - Blatt

Quetschstelle am TS-Schlitten

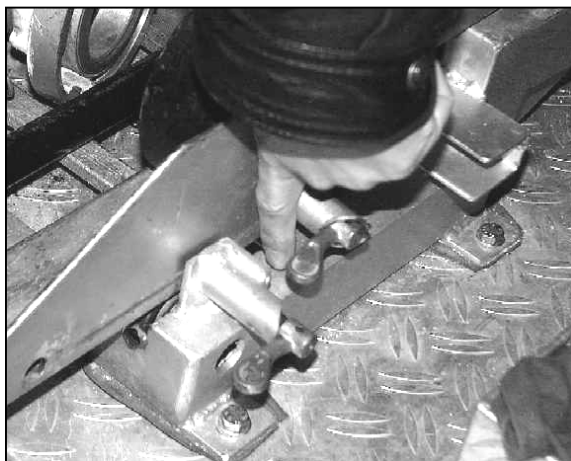
Zwischen den Pumpen- und Pumpenschlittenverriegelungen von Tragkraftspritzenfahrzeugen (TSF) und Löschgruppenfahrzeugen (LF 8, LF 16-TS) befinden sich z. T. Quetschstellen, die zu Unfällen führen können: Ein Feuerwehrangehöriger A betätigt den unten liegenden Schnappstift der Pumpenschlittenverriegelung. Kaum hat er die Verriegelung gelöst, wird der Schlitten mit Tragkraftspritze (TS) von einem anderen herausgezogen. Der Schnappstift der oben liegenden TS-Verriegelung bewegt sich dabei auf die Pumpenschlittenverriegelung zu und klemmt die Finger vom Feuerwehrangehörigen A zwischen den beiden Schnappstiften ein, siehe Bild 1. Quetschungen, Risswunden und Brüche sind in der Regel die schmerzhaften Folgen solcher Aktionen.

Bild 1: Quetsch- und Scherstelle

Mit einfachen Mitteln lässt sich diese Quetsch- und Scherstelle beseitigen:

Über den Schnappstift der Pumpenschlittenverriegelung wird ein Abweisblech o. ä. montiert, siehe Bild 2. Dadurch wird der Quetschstellenbereich abgedeckt und die Finger des Feuerwehrangehörigen A werden beim Herausziehen des Schlittens lediglich weggeschoben.

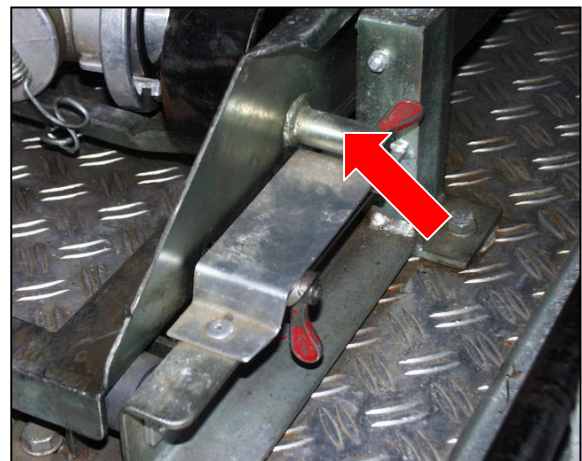
Bild 2: Montiertes Abweisblech
